LE CAVITÀ ARTIFICIALI NELLE COLATE LAVICHE: LE CAVE DI GHIAIA

Franco Politano e Giuseppe M. Licitra

Centro Speleologico Etneo, Via Cagliari 15 - 95127 Catania, Italia

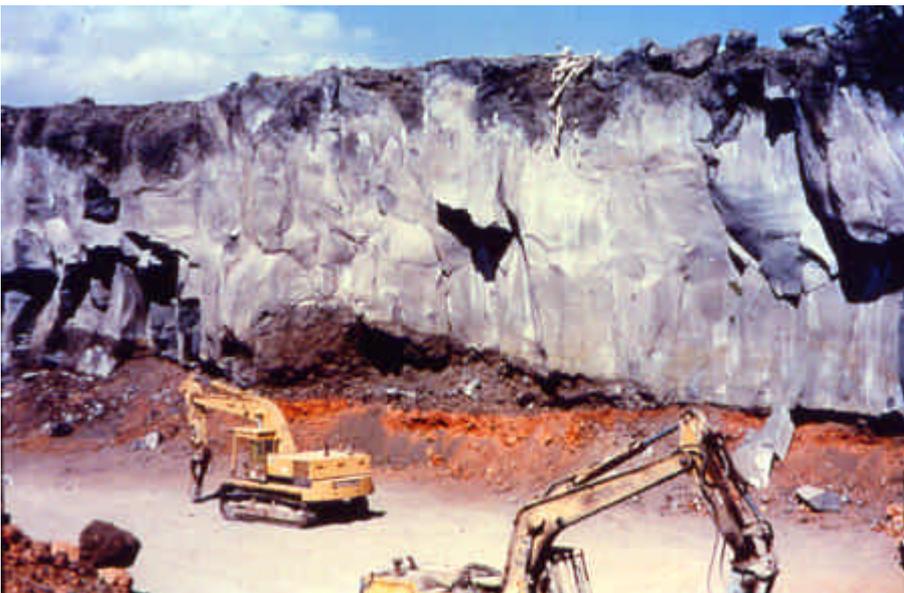
Fig.1 – Fronte di cava in cui è visibile la sezione della colata. Si può notare la successione dei vari strati con caratteristiche diverse: lo strato superiore (grigio scuro) è costituito da scorie, lo strato intermedio, di spessore più consistente (grigio chiaro), è la roccia basaltica (“*afficilato*”), da cui si ricavano i conci lavici; in basso si intravede la “*rifusa*”, di spessore variabile e, ancora più giù, la cosiddetta “*agghiara*” di colore rosso. (Foto E. Lo Giudice).

È utile richiamare, in breve, le caratteristiche essenziali della struttura di una colata lavica: i margini costituiti da materiale scoriaceo, sono chiamati *morene laterali*; la parte mediana può essere piena, o può ospitare un *canale di scorrimento*; la sezione trasversale di una colata solidificata si presenta, in generale, con aspetto lentiforme, con un ispessimento centrale in corrispondenza del tetto e, quando il flusso è avvenuto lungo una depressione, anche della base. Dall'alto verso il basso (Fig. 1) si osservano le *scorie superiori* che costituiscono le superfici laviche esterne, dette “*sciare*” dai cavaatori; al centro si trova la massa lavica solidificata, derivata

dal flusso nella parte mediana della colata, detta dai cavaatori “*afficilato*”. In basso si osservano le *scorie di base*, dette dai cavaatori “*rifusa*”, in quanto, provenendo dalla parte superiore della colata

mediante l'avanzamento del fronte con movimento a cingolo, vengono macinate e rifuse dalla massa lavica che le seppellisce. Dalla “*rifusa*” opportunamente setacciata si ricavava la ghiaia detta “*azzolo*”. Al di sotto della colata si trova in genere il paleosuolo metamorfosato di colore rosso, cioè la “*terra rossa*”.

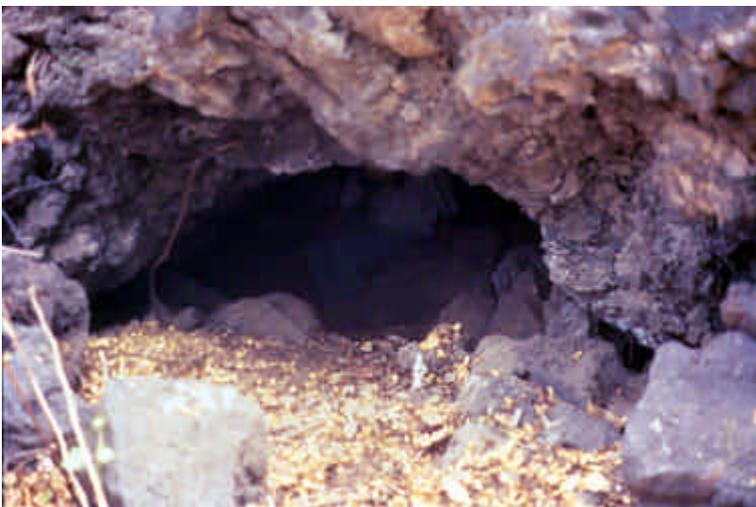
Fig. 2 - Cava Villarà. Tipico accesso al margine della colata. (Foto A. Marino).

Gli accessi alle cave, sono ubicati normalmente ai margini delle colate (Fig. 2), dove la tessitura delle lave è

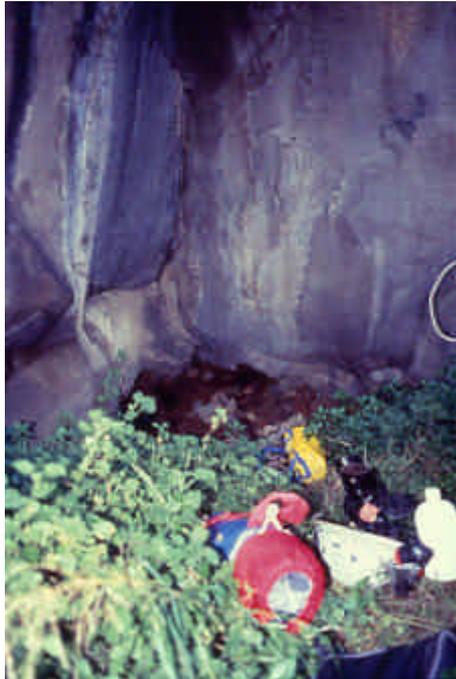
Fig. 3 - Cava Curia. Tipico accesso all'interno di una cava di pietra. (Foto N. Scalia).

meno compatta, oppure all'interno di cave di pietra da costruzione (Fig 3). Sovente lungo le gallerie si aprivano dei pozzi di luce, attrezzati con scale di legno, che permettevano sia il ricambio dell'aria, sia un rapido accesso alle gallerie sottostanti. La galleria di accesso ha un andamento prevalentemente inclinato, fino a raggiungere la base della colata. Qui, in seno al preesistente piano di campagna, venivano scavate le trincee, che costituiscono le gallerie della cava. L'altezza delle gallerie era probabilmente determinata dallo spessore del materiale utile attraversato: di conseguenza essa presenta continue variazioni, da circa un metro ad un massimo di due.

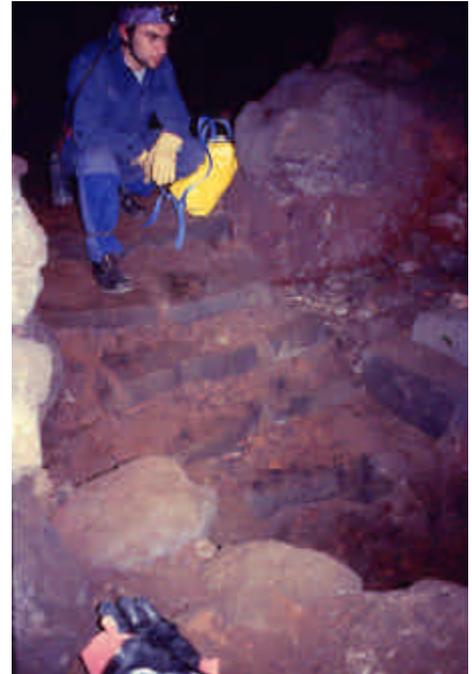
Fig. 4 - Cava Curia. Scale per superare un dislivello. (Foto N. Scalia).

Le gallerie si snodano nel paleosuolo seguendo la primitiva orografia della zona, con gradini in pietra che raccordano i dislivelli più ripidi (Fig. 4). La base della colata lavica, fa da volta alle gallerie; in essa si possono vedere inglobati materiali litici diversi,

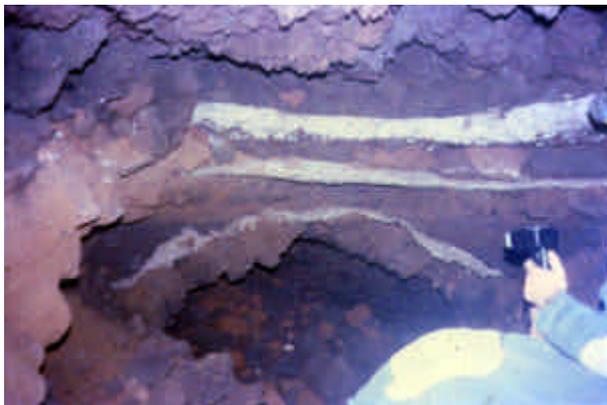
Fig. 5 - Cava Cappuccini. Resti di una costruzione inglobati nella lava.

trasportati dal flusso di magma. In qualche raro caso (cava dei Cappuccini ⁽³⁾) si intravedono spezzoni di muri di mattoni (Fig. 5) ed i resti di un frantoio (Fig. 6) per il grano, di probabile epoca romana. Lo scavo prosegue in tutte le direzioni, lasciandosi dietro anche slarghi di grande ampiezza (Fig. 7), (una cava a ridosso di via Novalucello in Catania presenta un ambiente largo una trentina di metri); sovente venivano lasciati dei pilastri di sostegno (Fig. 8), e successivamente questi slarghi venivano colmati con materiale di risulta, frammenti e conci anche di grosse dimensioni, e chiusi da muri a secco che costituiscono normalmente le pareti laterali delle gallerie (Fig. 9). Le volte e le pareti delle gallerie, se non rinforzate da muri, sono molto friabili. Le cave sottostanti alle zone

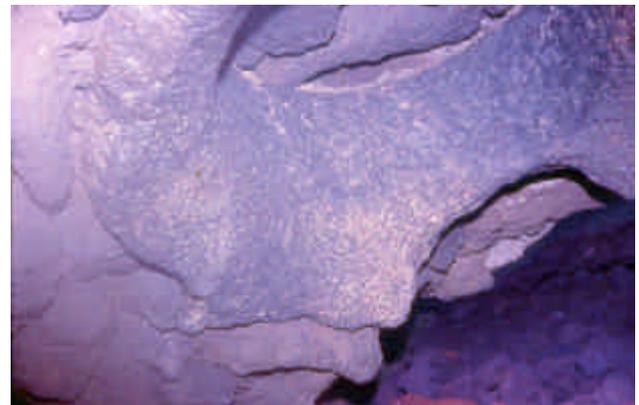
Fig. 6 - Cava Cappuccini. Resti di una macina in pietra lavica rinvenuti sulla volta di uno stretto passaggio.

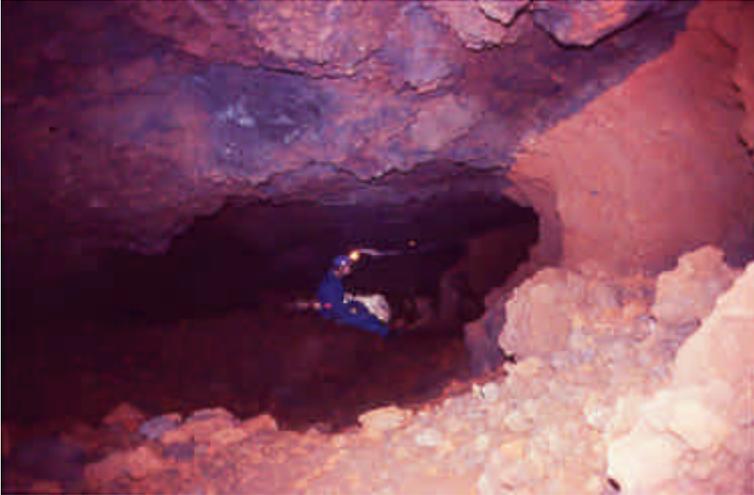
Fig. 7 - Cava Curia. Vasto ambiente nei pressi del fronte di cava visibile sulla destra della foto. (Foto N. Scalia).

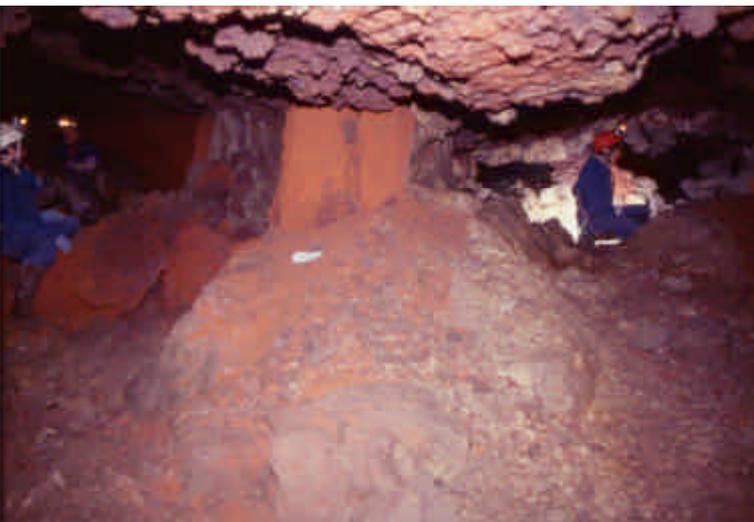
Fig. 8 - Cava Botte dell'Acqua. Esempio di pilastro residuale in ghiara accostato a materiale lavico parzialmente crollato sia dalle pareti che dalla volta. (Foto A. Marino).

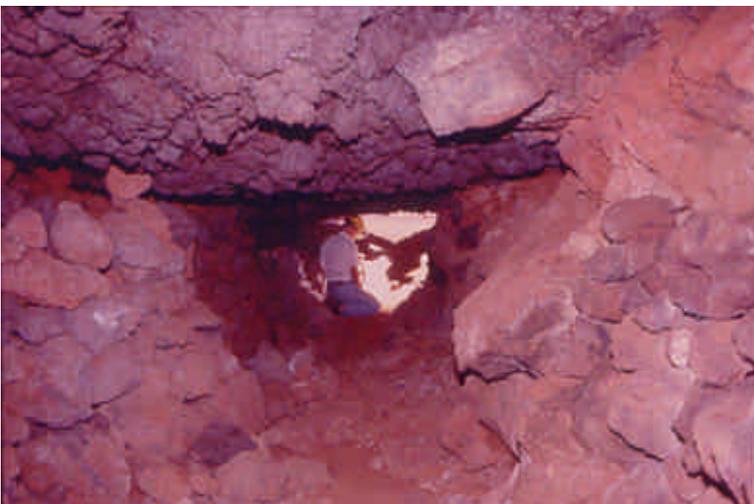
Fig. 9 - Cava Botte dell'Acqua. Galleria con muri a secco laterali (Foto A. Marino).

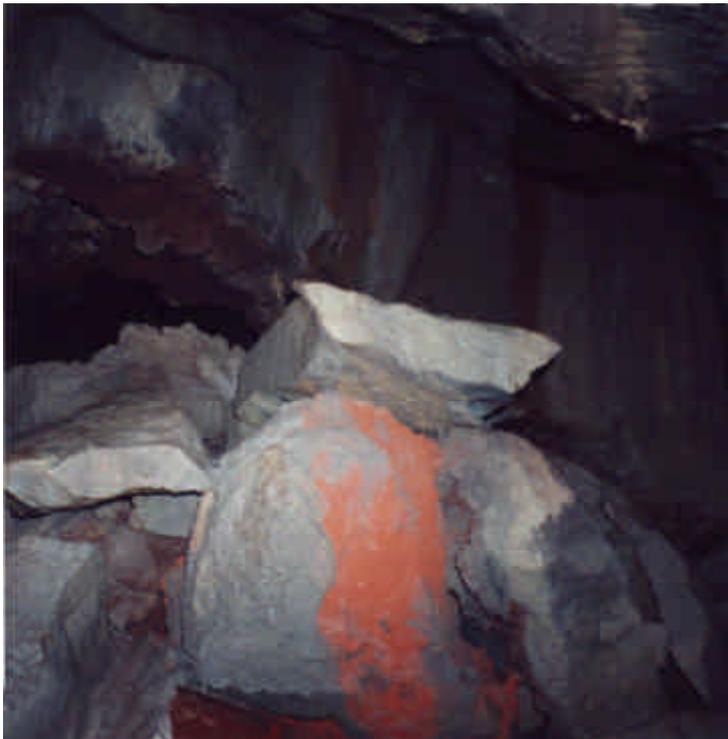
Fig. 10 - Cava Botte dell'Acqua. Esempio di crollo della volta, fenomeno frequente in tutta l'area di cava e che spesso occlude il passaggio. Si osserva un pezzo di lastrone lavico che era a contatto con la *ghiara* e le tracce di percolazione dell'acqua lungo le fessure della volta (foto di R. Bonaccorso).

degrado delle strutture nel sottosuolo: si possono infatti notare ambienti interessati da circoscritti fenomeni di crollo (cava del Convento dei Cappuccini ⁽³⁾, Villarà e Curia), e crolli di grossi massi che ingombrano la galleria principale (Fig. 10). Le conseguenze nel tempo, in superficie, possono tradursi in lesioni più o meno gravi, crolli, apertura di voragini. Nella superficie “*sciarosa*” sovrastante la Cava Villarà, tuttora incolta e sgombra da edifici, si possono osservare degli sprofondamenti imbutiformi di circa due metri di diametro, ed avvallamenti più vasti con margini ben definiti. Le cave di Plache, ubicate nel sottosuolo della Via Gramsci del comune di Gravina di Catania, hanno causato diversi dissesti nel terreno di
